## 測試報告

報告編號: HTF25800145

送樣廠商 : 昇竣企業有限公司  
樣品名稱 : 不鏽鋼碗組  
樣品型號 : S T 2508001  
樣品批號 : SJ20250725  
樣品材質 : 304不銹鋼  
原產地/國 : 中國

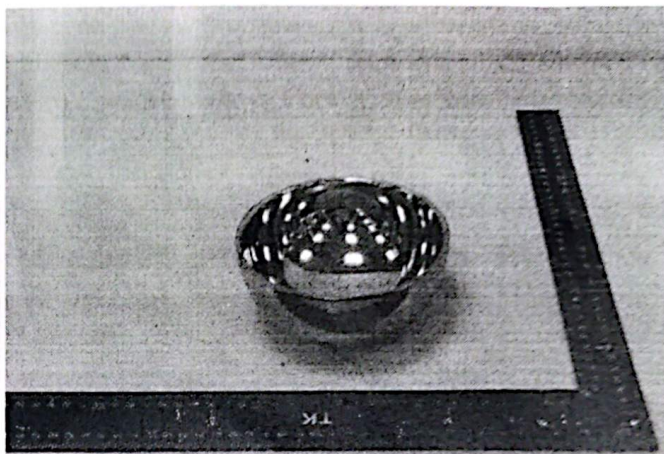
### HTF25800145 NO.1

- No.1 : 銀色金屬大碗  
No.2 : 銀色金屬小碗  
No.3 : 銀色金屬上蓋  
No.4 : 銀色金屬筷  
No.5 : 銀色金屬湯匙

| 測試項目 | 測試方法 | 單位 | RL | 結果 | | | | |
|---|---|---|---|---|---|---|---|---|
| 碳 (C) | CNS 10006 | % | - | 0.05 | 0.06 | 0.05 | 0.08 | 0.05 |
| 鎳 (Ni) | CNS 10006 | % | - | 8.14 | 8.18 | 7.92 | 7.96 | 7.98 |
| 鉻 (Cr) | CNS 10006 | % | - | 18.38 | 18.39 | 18.30 | 18.47 | 18.23 |
